BAKIM

2-3
MAYIS
2024

ENERJİ SA ÜRETİM

**KESTİRİMCİ BAKIM VE VERİ
ANALİZİ İLE KARAR VERME**

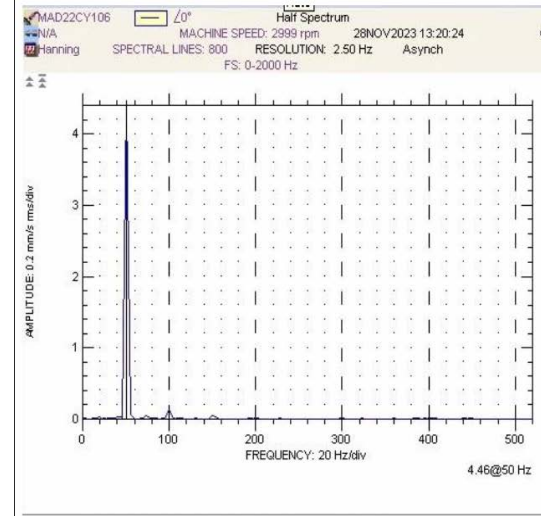
Figure 1
LP Turbine NDE High 1X Casing Vibration indicative of unbalance.

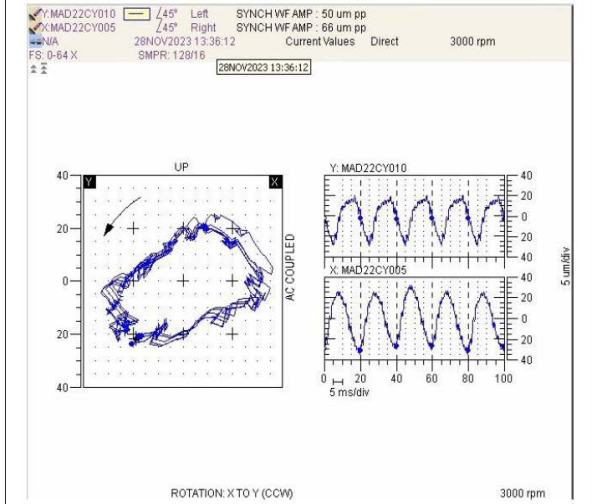
Figure 2
LP NDE Orbit flat orbit could be indicative of movement restriction Rub.

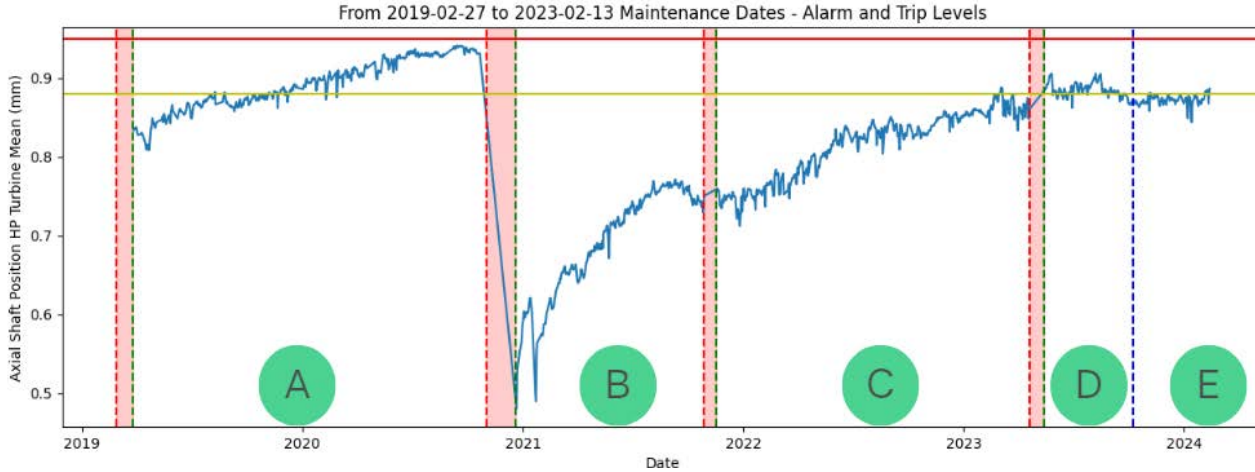
Veri Analizi Betimsel İstatistik

- Veri ön işlemleri yapıldı.
 - Veri setinde gerekli filtrelemeler yapıldı.
- "Axial_Shaft_Position_HP_Turbine" ile diğer değişkenlerin arasındaki korelasyon analizi incelendi.

- Shaft hareketininin değişimini etkileyecek verilerin korelasyonları heatmap grafiği ile gösterildi.
- HP Türbin Axial Shaft hareketinin son 1 yıllık tahminlemesi prophet algoritması ile yapıldı.
- Tahmin sonuçlarına göre 2024 yılı içerisinde belirlenen limit değerini aşmayacağı model sonuçlarından anlaşıldı.
- HP Türbin bakım kapsamında türbin casing açılması çıkartılarak bakımın süre ve maliyetleri azaltıldı.
- Elde edilen algoritmalar ve yöntemler diğer üniteler ve kritik ekipmanlar için uygulandı.

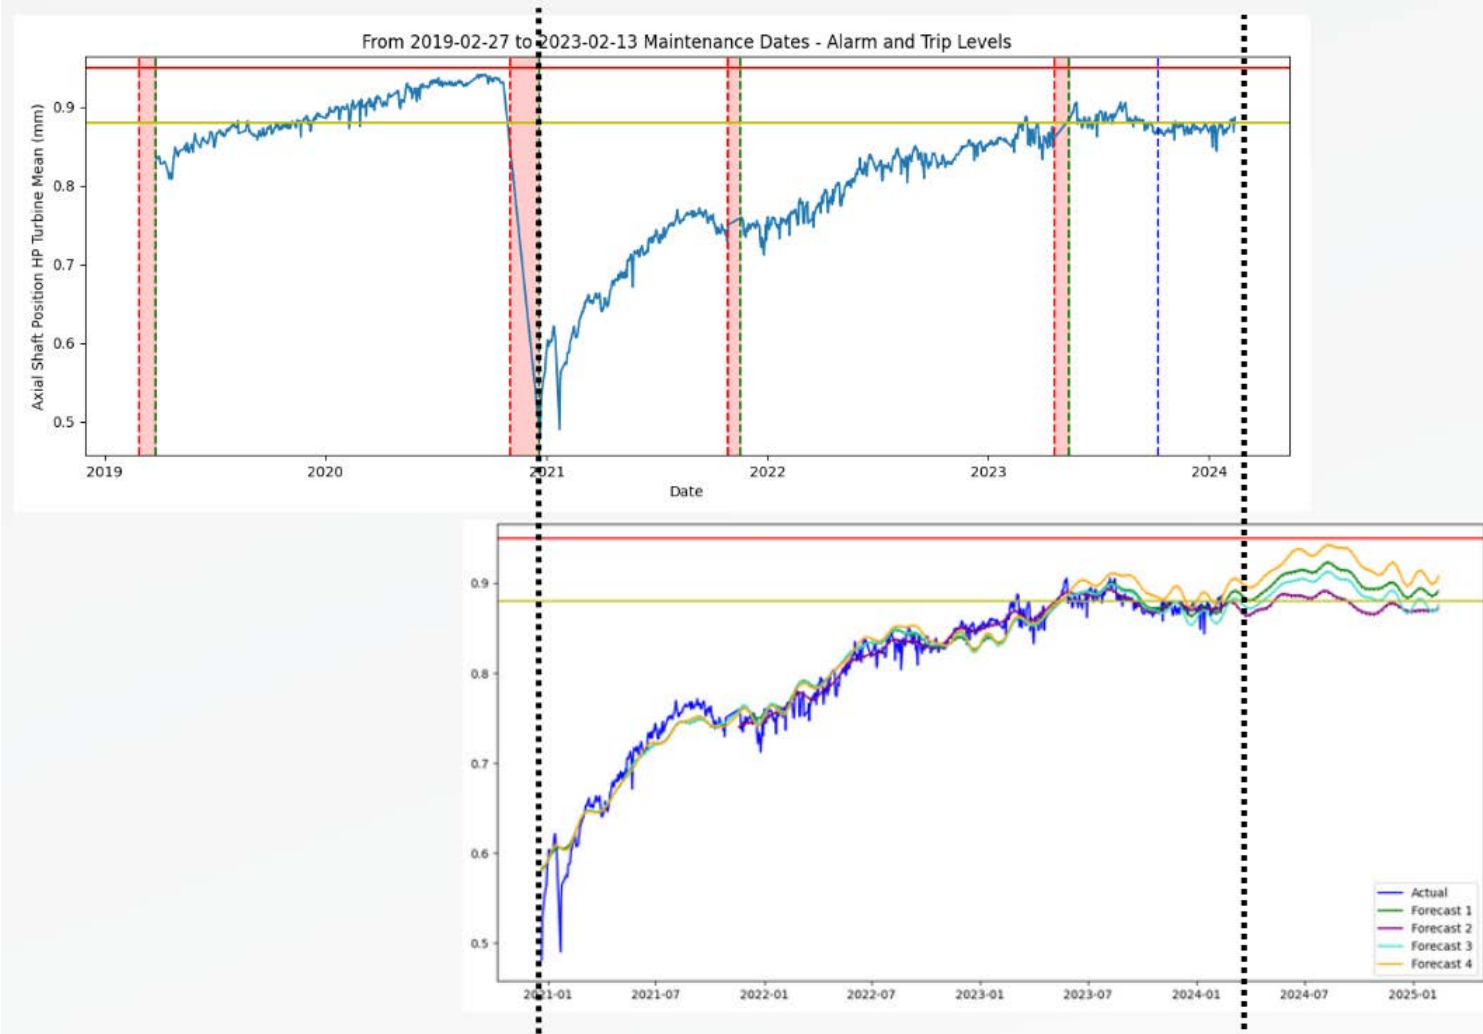
Model Sonuçları

- İşletme koşullarında 4 farklı senaryo analiz edildiğinde 1 yıl içerisinde trip seviyesine ulaşmayacağı öngörülebilir.
- **Senaryo 1:** Train MAPE Skoru: %1.41
- **Senaryo 2:** Train MAPE Skoru: %0.72
- **Senaryo 3:** Train MAPE Skoru: %1.47
Test MAPE Skoru: %1.09
- **Senaryo 4:** Train MAPE Skoru: %1.57
Test MAPE Skoru: %1.85
