BAKIM

2-3
MAYIS
2024

ERDEMİR ÇELİKHANE MÜDÜRLÜĞÜ
BAKIM SORUMLULUK VE STRATEJİLERİ

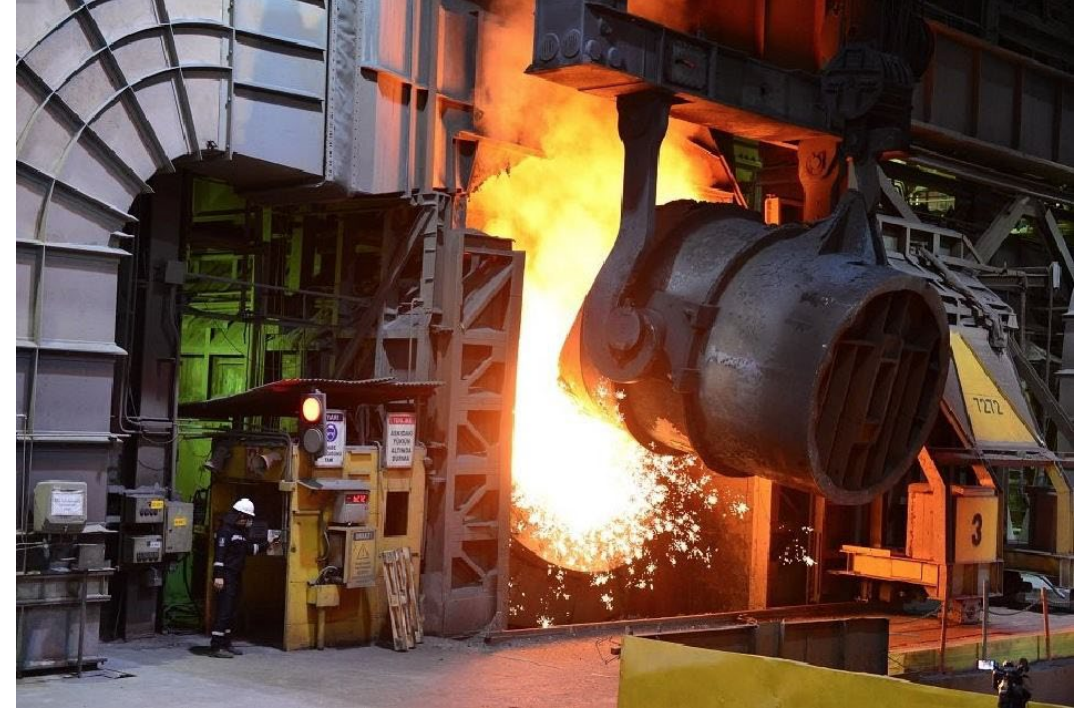
Proses Akışı

Erdemir Çelikhane

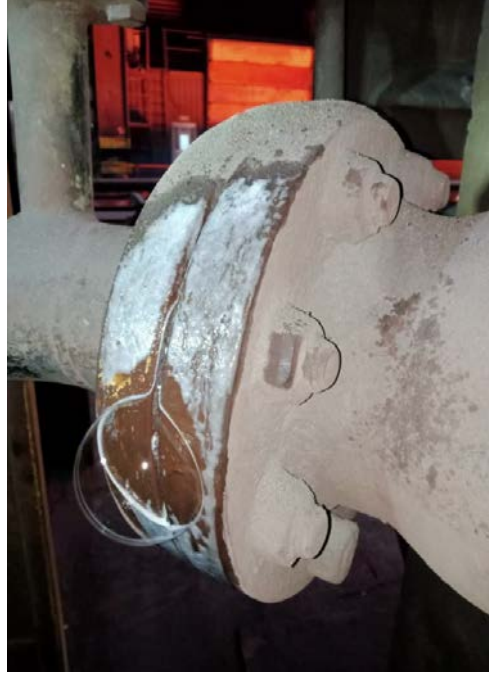
Kayıp kaçak ölçümleri

4 kirec 10 lans 1 sal hava

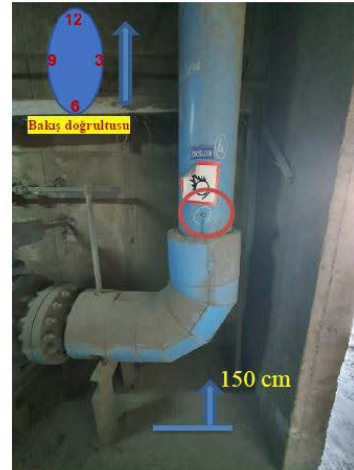
1.Nokta

Kritik boru hatları kalınlık ölçümleri

Ölçüm Sıra No	Ekipman Numarası	Sıra No	Ekipman Adı	Beyan Edilen Tasarım Et Kalınlığı	Ölçüm Bölgesi Saat Yönü	Ölçüm Değeri	Et kalınlığı Azalması	Yüzey Sıcaklığı	Kriter %	Değerlendirme
1	9-1	600	ÇELIKHANE ANA HAT 2 NOLU OKSİJEN ODASI 12" OKSİJEN BORU HATTI	11,70 mm	12	10,10 mm	% 13,68	8,0 °C	12,5	B
2	9-1	600	ÇELIKHANE ANA HAT 2 NOLU OKSİJEN ODASI 12" OKSİJEN BORU HATTI	11,70 mm	9	9,97 mm	% 14,79	9,0 °C	12,5	B
3	9-1	600	ÇELIKHANE ANA HAT 2 NOLU OKSİJEN ODASI 12" OKSİJEN BORU HATTI	11,70 mm	3	11,25 mm	% 3,85	7,7 °C	12,5	A

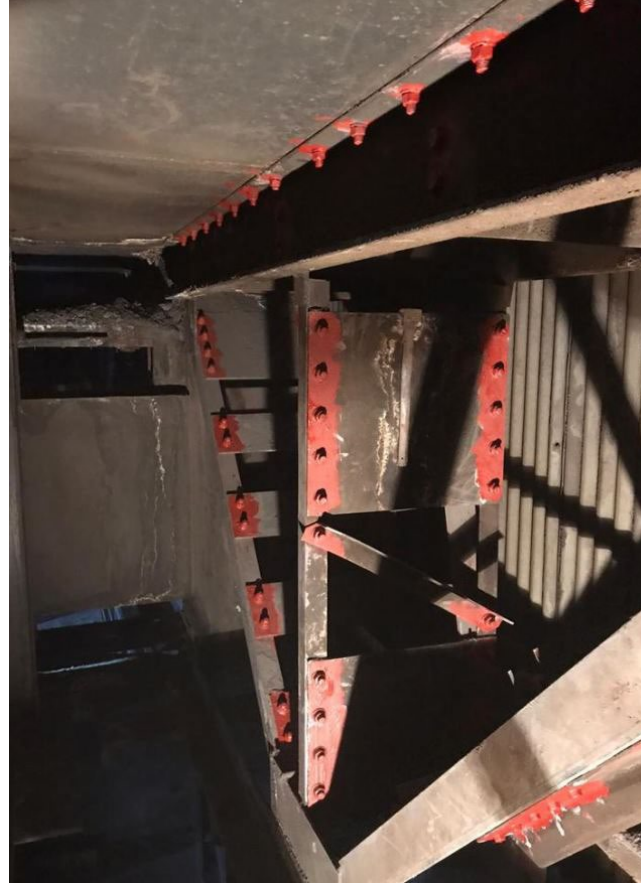
Çelik konstrüksiyon civata torklama ve kontrolünün yapılması

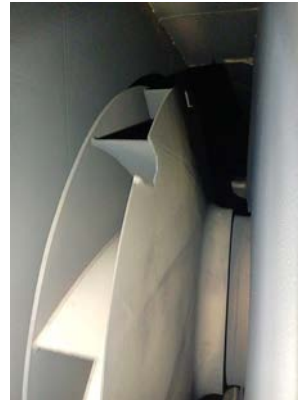
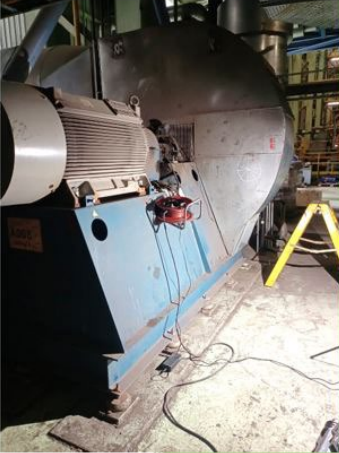
2. Soğuk Haddehane CGL Tesisi Atık Gaz Denge Fanı Arıza İnceleme Raporu

Örnek vakada, 2. Soğuk Haddehane fanında anlık olarak gelişen vibrasyon artışı şikayeti araştırılmıştır.

Analiz yapıldığında bariz olarak 1X de balanssızlık kaynaklı titreşim olduğu tespiti yapılmıştır.

Ayrıca Motion Amp teknolojisi kullanılarak şase genel durumu da incelenmiş ve izolatörlere bazılarında gevşeklik tespit edilmiştir.

Fan gözlem kapağı açıldığında da kanatlardan birinde kenar kısmında kopan gövde sacı tespit edilmiştir.

Dengeleme ve tamirat yapılarak sorun çözülmüştür.

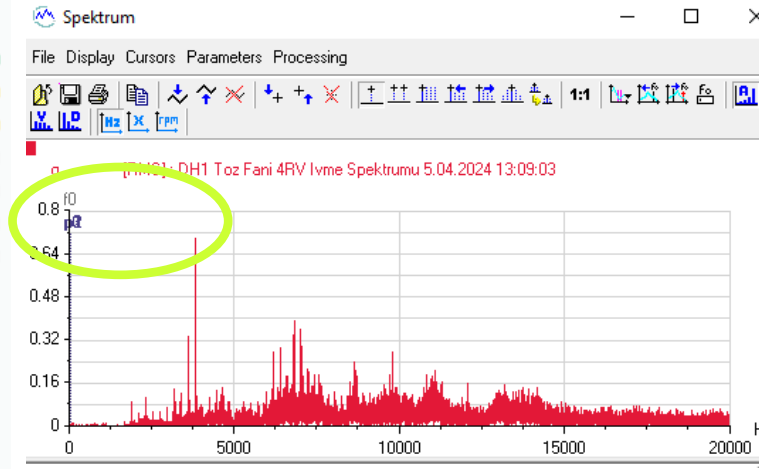
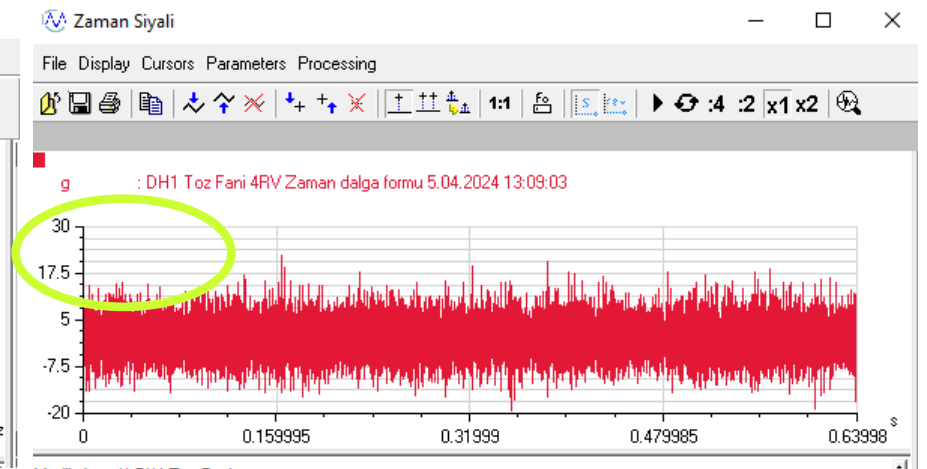
ÖNCESİ

Vaka Analizi 2: Kireç Fabrikası Ana Atık Gaz Fanı Fan Serbest Yatak Yağlama Arızası

1MT-NDE		2MT-DE		3FN-DE		4FN-NDE	
	1RH	2Ax	2RV	3Ax	3RH	4RV		
Toplam Hız	1,6	0,471	2	0,633	0,946	0,583		
Toplam İvme	0,482	0,362	1,21	1,54	3,06	4,31		
Defect factor	3,18	2,9	5,13	5,31	6,99	7,72		
Toplam İvme Pk-Pk	4,16	3,18	15,7	16	26,8	42		
Yağsızlık Faktörü	0,444	0,234	0,829	0,775	1,31	2,82		
Kurtosis	3,11	3	3,84	3,06	3,14	3,06		
1X	1,31	0,083	0,778	0,244	0,639	0,118		
Spektrum LF	⌋	⌋	⌋	⌋	⌋	⌋		
Spektrum MF	⌋	⌋	⌋	⌋	⌋	⌋		
Spektrum HF	⌋	⌋	⌋	⌋	⌋	⌋		
Zarf Spektrumu	⌋	⌋	⌋	⌋	⌋	⌋		
Zaman dalga formu	~	~	~	~	~	~		
İvme Spektrumu	⌋	⌋	⌋	⌋	⌋	⌋

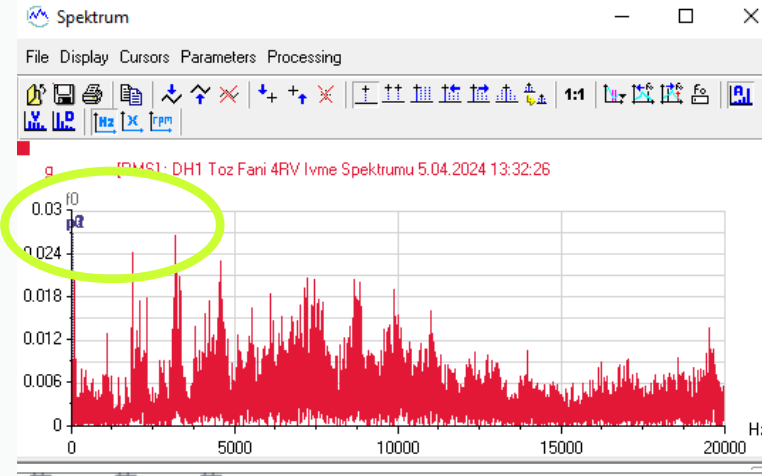
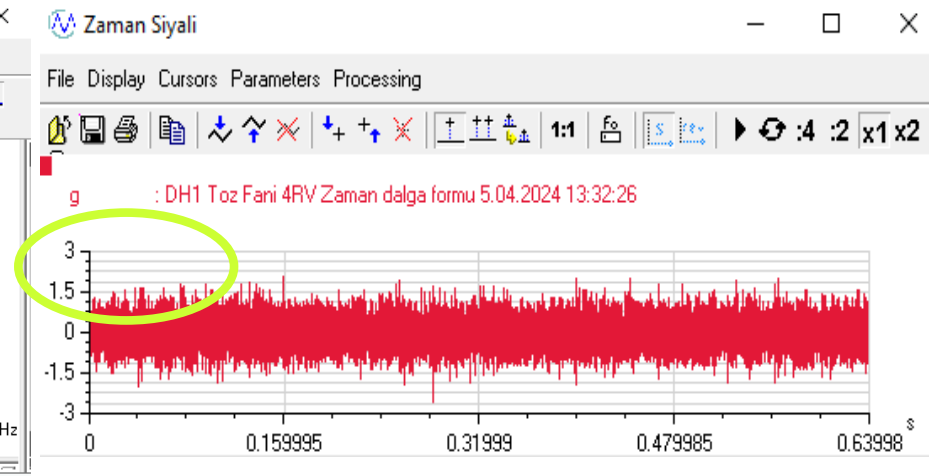
SONRASI

Vaka Analizi 2: Kireç Fabrikası Ana Atık Gaz Fanı
Fan Serbest Yatak Yağlama Arızası

1MT-NDE		2MT-DE		3FN-DE		4FN-NDE
	1RH	2Ax	2RV	3Ax	3RH	4RV	
Toplam Hız	1,66	0,498	2,53	0,693	0,987	0,584	
Toplam İvme	0,474	0,159	1,15	0,214	0,548	0,508	
Defect factor	3,21	2,67	4,91	2,69	3,37	3,71	
Toplam İvme Pk-Pk	3,94	1,49	11	1,81	5,72	4,65	
Yağsızlık Faktörü	0,434	0,084	0,74	0,102	0,267	0,264	
Kurtosis	3,18	3,1	3,71	3	3,01	3,39	
1X	1,35	0,165	0,783	0,288	0,697	0,145	
Spektrum LF	⌋	⌋	⌋	⌋	⌋	⌋	
Spektrum MF	⌋	⌋	⌋	⌋	⌋	⌋	
Spektrum HF	⌋	⌋	⌋	⌋	⌋	⌋	
Zarf Spektrumu	⌋	⌋	⌋	⌋	⌋	⌋	
Zaman dalga formu	~	~	~	~	~	~	
İvme Spektrumu	⌋	⌋	⌋	⌋	⌋	⌋
